# PLAN ESPECIAL DE PROTECCIÓN DO CONXUNTO HISTÓRICO ARTÍSTICO DE MUROS

FICHEIRO DE UNIDADES EDIFICATORIAS

UNIDADE 5263804 ENDEREZO

Avenida de Castelao/Rúa do Caravel/Rúa da Maruca 89/2/1

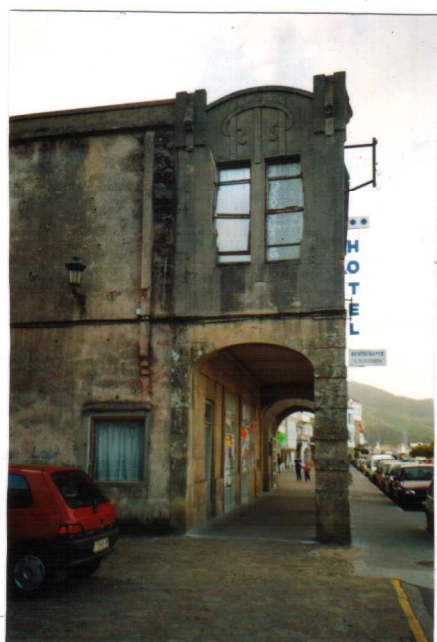
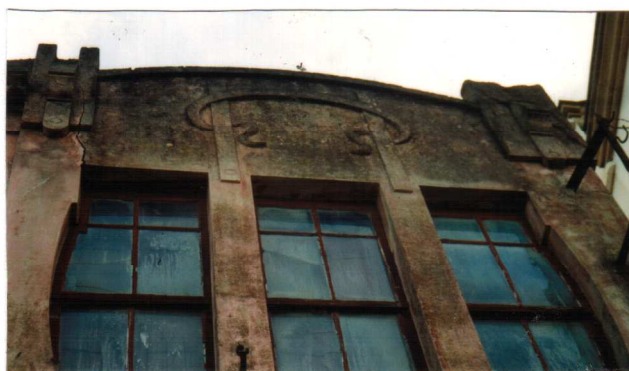
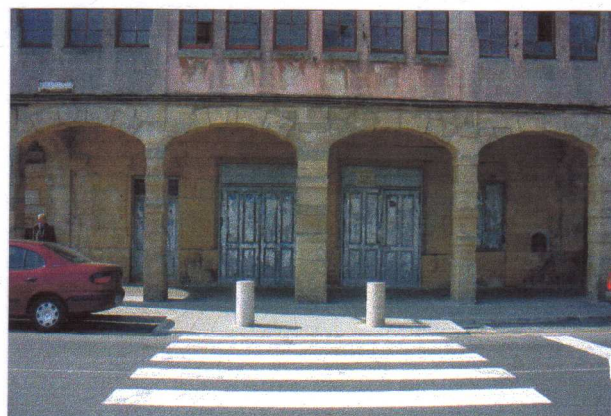
## ANALISE GRAFICA

Antigo cine.  
 Falsos teitos de madeira de interese.  
 Relevos de morteiro con motivos modernistas, sobre todo en cornixa.  
 Claves de arco, pezas de arco, de cantería excepcionais.
